AUTORITÀ PORTUALE DI TRIESTE

LAVORI DI RECUPERO MURI DI RIVA MOLO III
PUNTO FRANCO VECCHIO - PORTO DI TRIESTE

PROGETTO ESECUTIVO

RELAZIONE TECNICO ILLUSTRATIVA

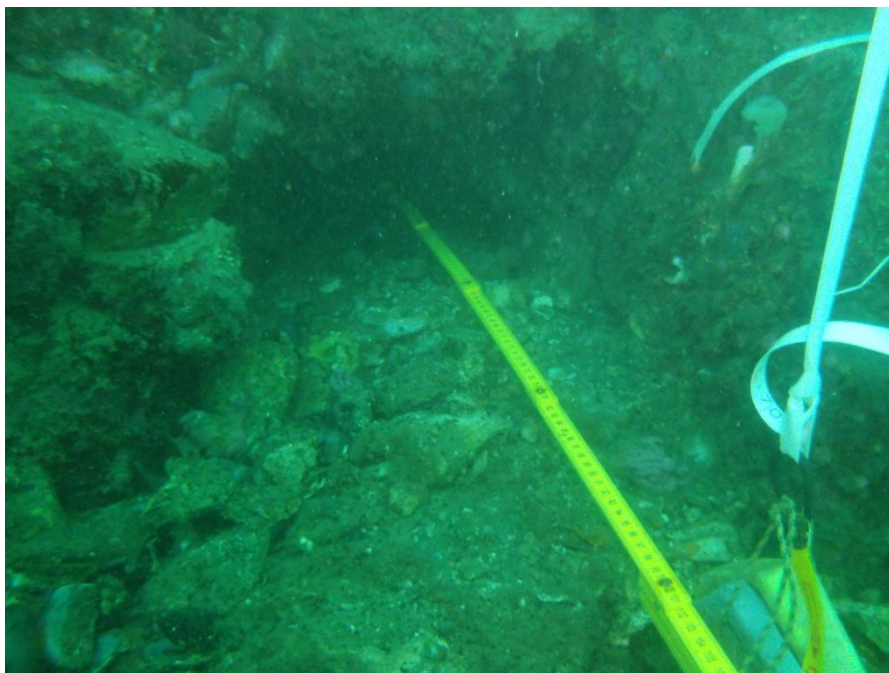
A seguito delle indagini eseguite si sono evidenziate lungo il paramento diverse cavità dovute allo spostamento dei massi di contenimento e diverse fessurazioni dovute al dislocamento degli stessi, più marcatamente lungo la riva nord verso la testata ricordiamo che sul lato sud si era già effettuato negli scorsi anni un intervento di consolidamento e recupero) e lungo la testa del molo.

Con tutta evidenza l'azione del mare con il moto ondoso naturale ed soprattutto il moto causato dalle eliche dei mezzi marittimi, ha indotto sui paramenti effetti di cavitazione che hanno dato luogo agli effetti verificati, oltre che ad una conseguente azione di sifonamento che ha probabilmente causato le lesioni apparse sul sovrastante edificio.

Dissesti sul paramento del Molo III (Foto Zemiro)

Si è quindi ipotizzato, previa accurata pulizia del paramento con il riconoscimento dell'esatta situazione dei luoghi, di procedere alla sigillatura di tutte le fessure e le cavità individuate. Tale sigillatura sarà effettuata mediante l'impiego di betoncino premiscelato secco insaccato in sacchi o 'salsicciotti' di iuta o di materiale simile e posto in opera mediante l'ausilio di personale subacqueo, secondo un tipologia già adottata per un intervento analogo eseguito all'interno del porto.

Successivamente, dalla testa del molo, verranno eseguite perforazioni sub verticali con un passo di 1,50 metri, per l'inserimento di una armatura tubolare in acciaio atta a evitare future dislocazioni dei massi murari.

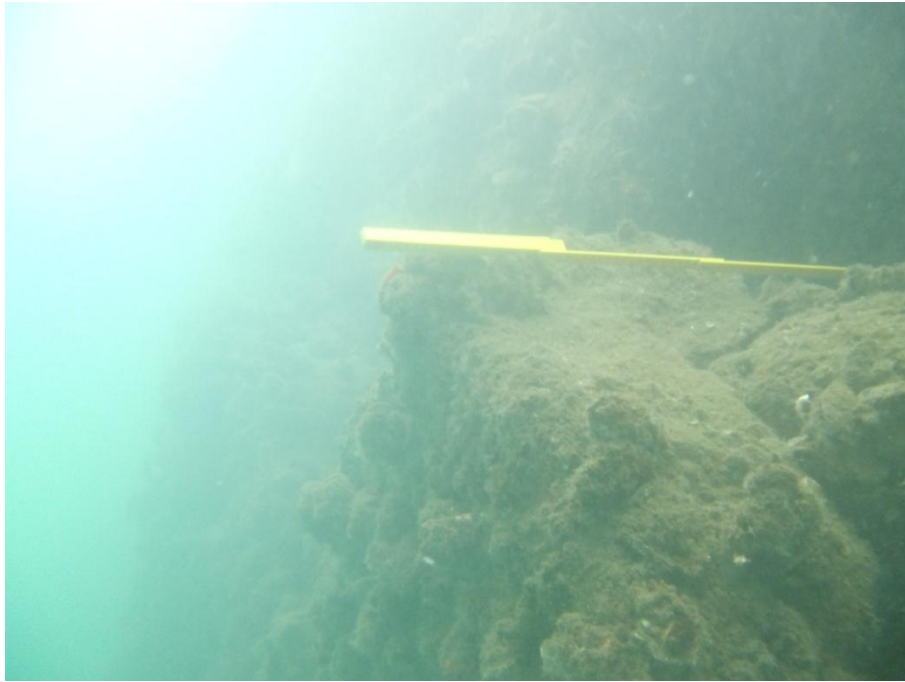
Dissesti sul paramento del Molo III (Foto Zemiro)
