## PROGETTO A.P.T. n° 1807

### Lavori urgenti di messa in sicurezza e bonifica della copertura e restauro delle facciate del Magazzino 93 sito nell'area ex Arsenale del Porto di Trieste Lotto copertura

## Progetto esecutivo

NOME FILE: 1146_AeR001_Relazione generale.doc	SCALA: ---
TITOLO ELABORATO: <b>Relazione generale</b>	ELABORATO: <b>AeR001</b>

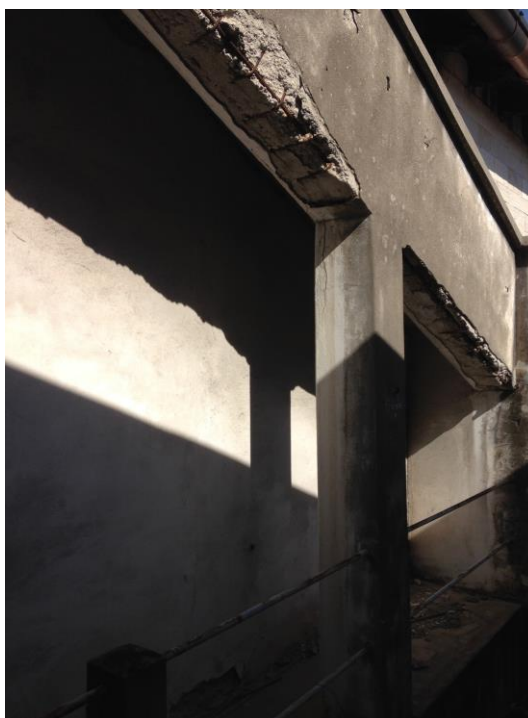
L'unico elemento che richiede un intervento è una trave posta in prossimità del cavedio, la quale è interessata dal distacco del copriferro con conseguente corrosione dei ferri d'armatura legato a fattori esogeni.

2 – Trave in calcestruzzo armato da ripristinare

E' previsto il ripristino della trave in calcestruzzo armato ammalorata mediante l'utilizzo di malta tixotropica con fibre di polipropilene e il rinforzo con elementi in acciaio al fine di migliorare la staticità delle parti ammalorate.

- Rimozione totale del calcestruzzo degradato e privo di coerenza con il sottofondo mediante spicconatura, idropulitura e/o sabbiatura;
- Spazzolatura e/o sabbiatura dei ferri d'armatura e integrazione attraverso saldatura di monconi, (se necessario) trattamento di passivazione mediante l'applicazione di due mani di un prodotto bicomponente a base cementizia- polimerica, quale inibitore di corrosione;
- Ripristino e ricostruzione del calcestruzzo degradato mediante l'applicazione di malta premiscelata tixotropica;
- Applicazione di malta per rasature;
- Rettifica superficie.

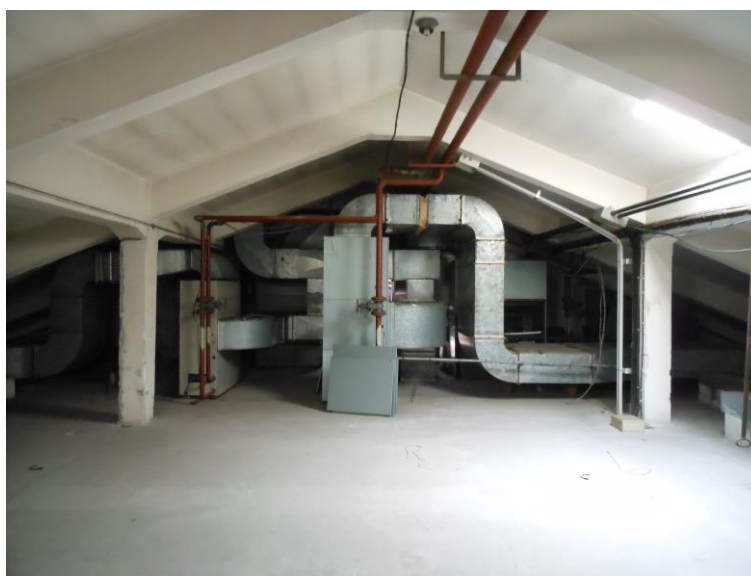
3 – Impianti in disuso da rimuovere nel sottotetto

L'intervento prevede la completa rimozione di macchine e impianti attualmente non più in uso, quali a titolo esemplificativo e non esaustivo canalizzazioni dell'aria, tubature dell'impianto idrico e del sistema di cablaggi degli impianti elettrici. Allo stesso modo verranno rimosse le macchine poste nelle due terrazze a vasca, in corrispondenza delle quali è previsto il ripristino della copertura.

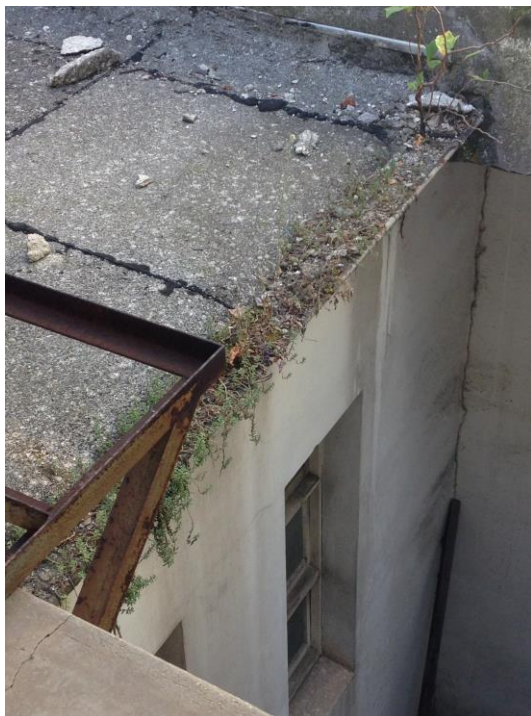
4 – guaina impermeabilizzante da sostituire

Nello stesso cavedio si rende poi necessario provvedere al rifacimento della guaina d'impermeabilizzazione della copertura piana interna del corpo di fabbrica in esso inserito.

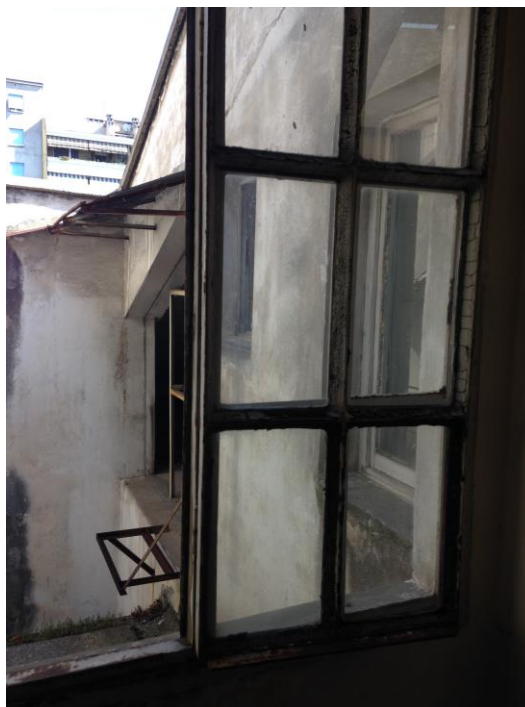
5 – Serramenti in legno e ferro da sostituire

Si prevede poi la chiusura in muratura del varco che ad oggi collega la porzione di edificio dell'Autorità portuale con quella della proprietà limitrofa. Una chiusura analoga verrà eseguita in corrispondenza di un foro (attualmente senza parapetto alcuno) prospiciente il cavedio interno al magazzino presso il corpo centrale. Gli altri fori prospicienti il cavedio sono attualmente dotati di serramenti in legno e ferro i quali presentano un pessimo stato di conservazione e che, pertanto, richiedono una sostituzione integrale.
