Autorità Portuale di Trieste	Commessa n. RK 2013 17153
	“Mezzi meccanici in uso Molo VII del Porto di Trieste. Reach Staker Fantuzzi Reggiane n. 610 e n. 611”	Rapporto di Controllo: 17153-RC 02
	Verifica ai sensi del D.Leg. 81/80 e D.M. 11/04/2011 all. 2	pag. 1/20

RAPPORTO FINALE CON INDICAZIONE DEI PARAMETRI ECONOMICI RELATIVI ALLE DIVERSE OPZIONI

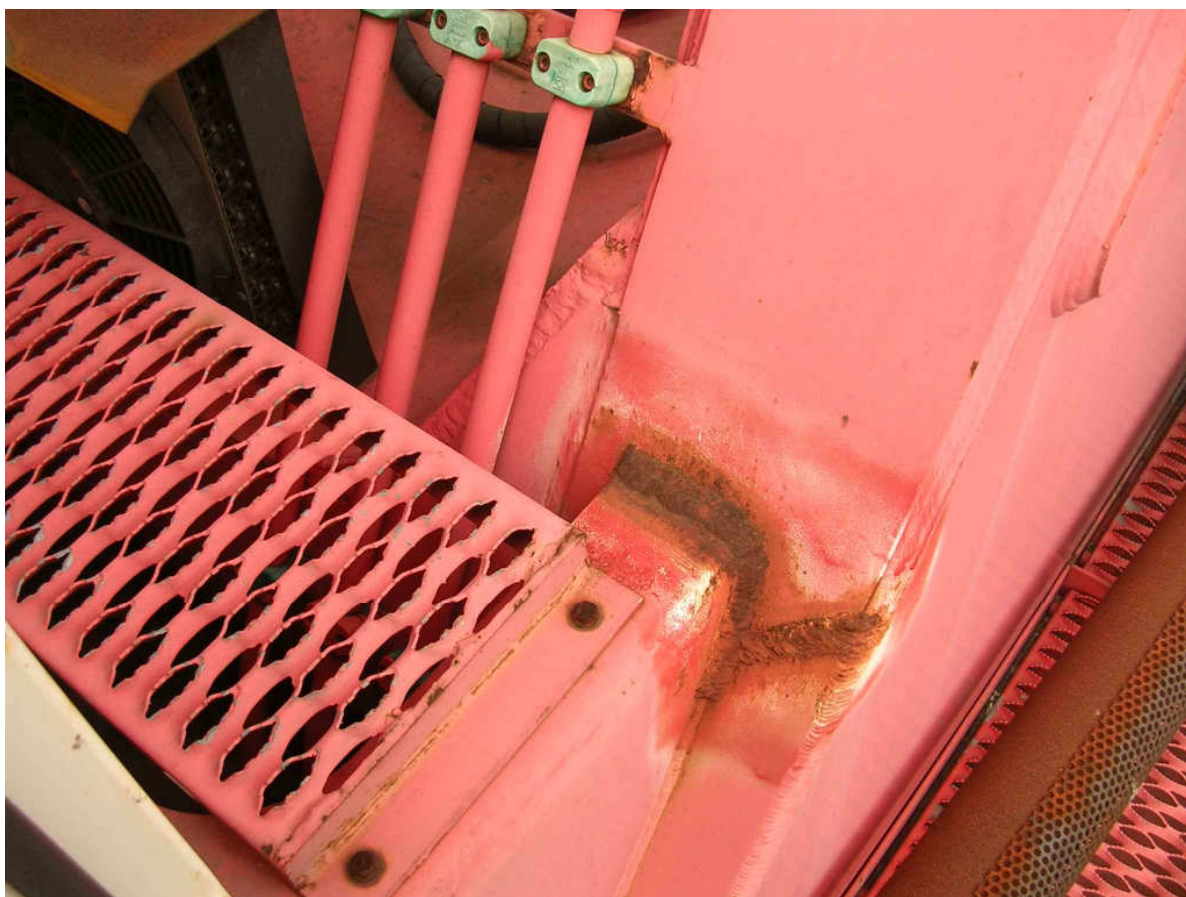
1. la ripresa delle saldature della torretta, lato sinistro, nella sezione di collegamento del telaio di sostegno della cabina di guida (foto 1),
2. una riparazione della saldatura di collegamento della piastra di supporto del freno posteriore lato sx con il blocco di alloggiamento dell'asse verticale (foto 2)

FOTO 1 – SALDATURE DELLA TORRETTA – N. 610

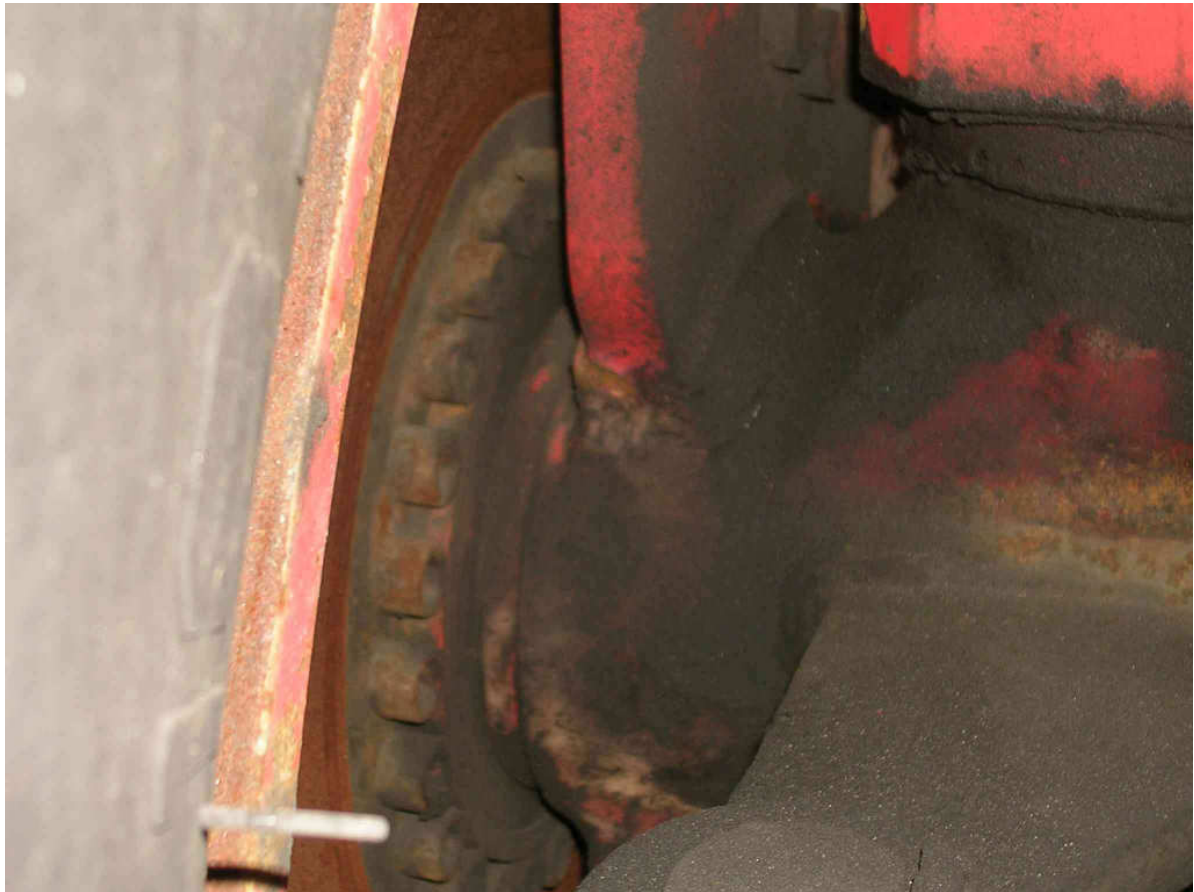
FOTO 2 – SUPPORTO FRENO – N. 610

- saldature della carpenterie di supporto della cerniera del braccio sui due lati del braccio,
- saldature delle travi principali del telaio in corrispondenza delle variazioni di sezione, nei punti di collegamento con l'assale anteriore e con la trave bilanciata dello sterzo,
- saldature delle carpenterie degli snodi di attacco dello spreader alla trave del braccio,
- saldature della torretta di sostegno del braccio in corrispondenza del collegamento col telaio sul quale è appoggiata la cabina di guida,
- saldatura, già riparata, della piastra di supporto del freno posteriore lato dx.

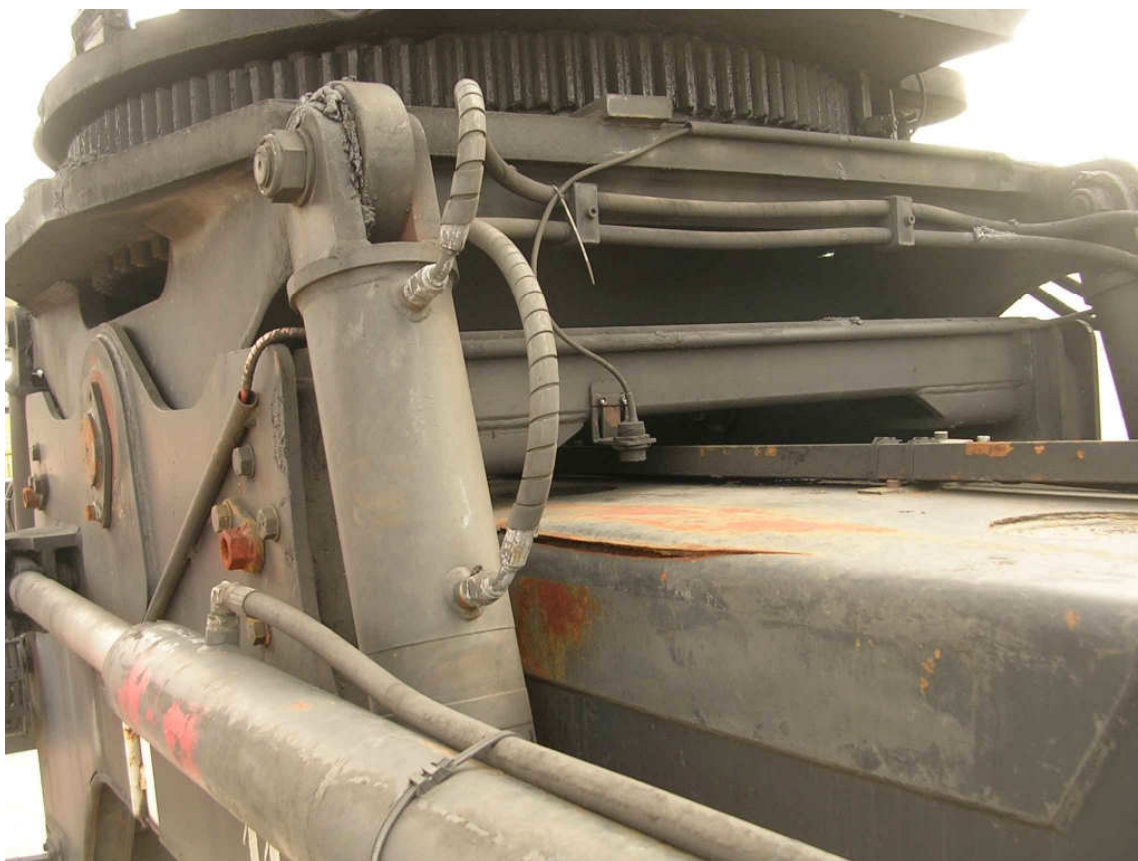
1. una frattura della lamiera esterna di rinforzo del corpo centrale che coinvolge la lamiera sottostante facente parte della sezione principale (foto 3),
2. interventi di ripristino delle saldature dei flaps alla struttura telescopica (foto 4)

FOTO 3 - FRATTURA DEL CORPO SPREADER – N. 610

Rimane da valutare per entrambi gli spreader la possibilità tecnica delle riparazioni del corpo centrale fratturato, riparazioni che non sembra possano costituire un rimedio definitivo. Nel caso peggiore l'alternativa è solamente la sostituzione integrale del corpo centrale.

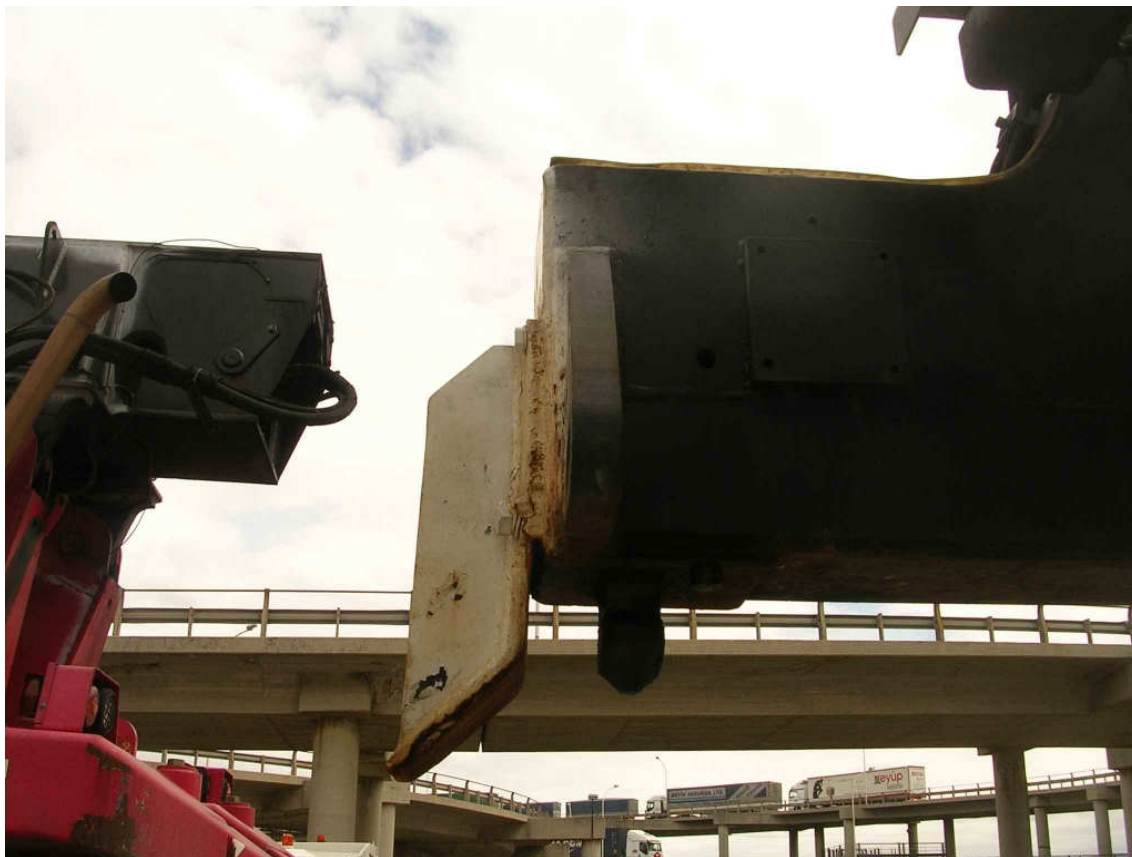
FOTO 4 – SALDATURA DI UN FLAP – N. 610

- saldature delle carpenterie di tutti i supporti dei cilindri di sfilo e di inclinazione,
- saldature dei blocchi di alloggiamento dei tenoni
- saldature dei flaps al telaio telescopico.

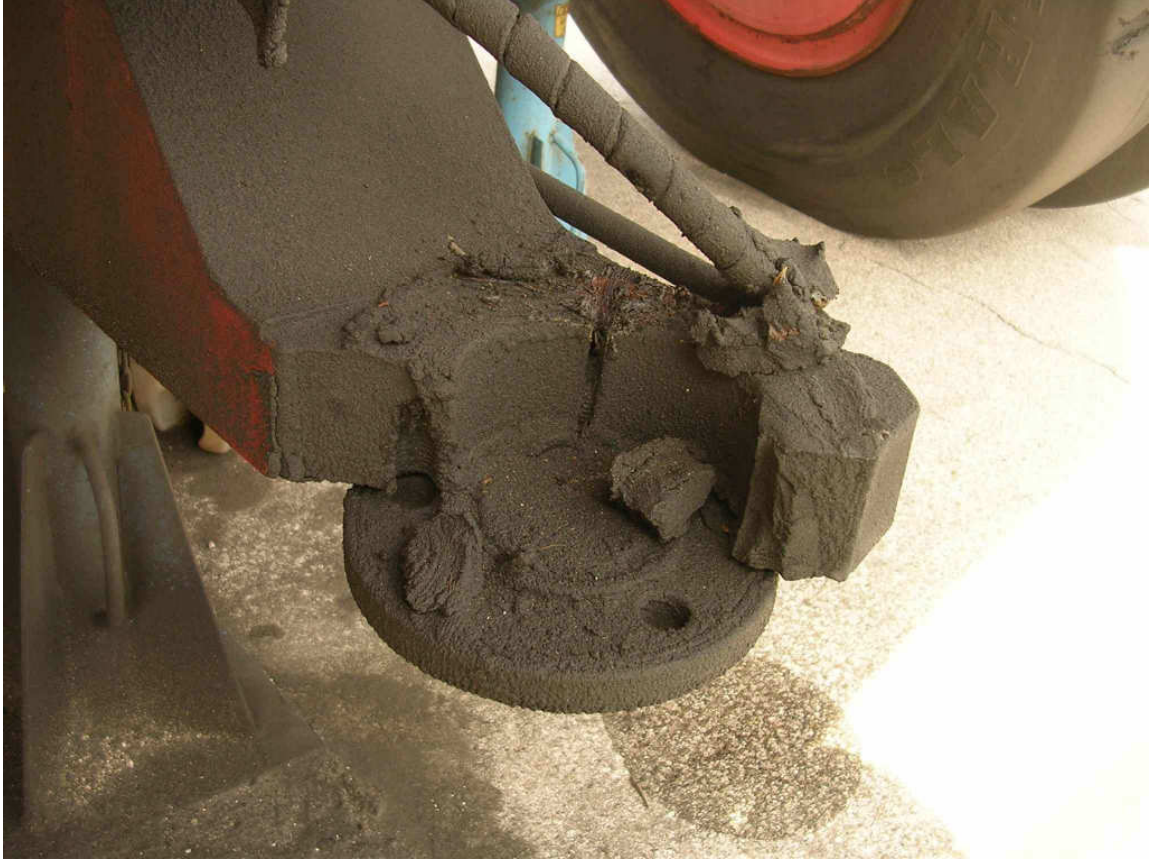
Il reach stacker è stato messo fuori servizio nell'anno 2009 a seguito della rottura dei supporti del perno verticale dello sterzo lato sx.

1. la rottura del supporto inferiore dell'asse verticale dello sterzo lato sx (foto 5), per lo smontaggio della ruota verosimilmente è stata tagliata la biella;
2. la deformazione del blocco di alloggiamento del perno verticale all'attacco della biella con perno spezzato (foto 6);
3. la presenza di incisioni marginali profonde in particolare nelle saldature del telaio in prossimità dello sterzo.

FOTO 5 – ROTTURA SUPPORTO INFERIORE SX – N. 611

Il bilanciere della macchina n. 611 ha il supporto inferiore lato sx spaccato, mentre su quello della macchina n. 610 i controlli eseguiti nel 2009 hanno già evidenziato degli inneschi di frattura. Data l'importanza strutturale di questi elementi non è consigliabile alcun tipo di riparazione, ma si ritiene necessaria la sostituzione dei pezzi.

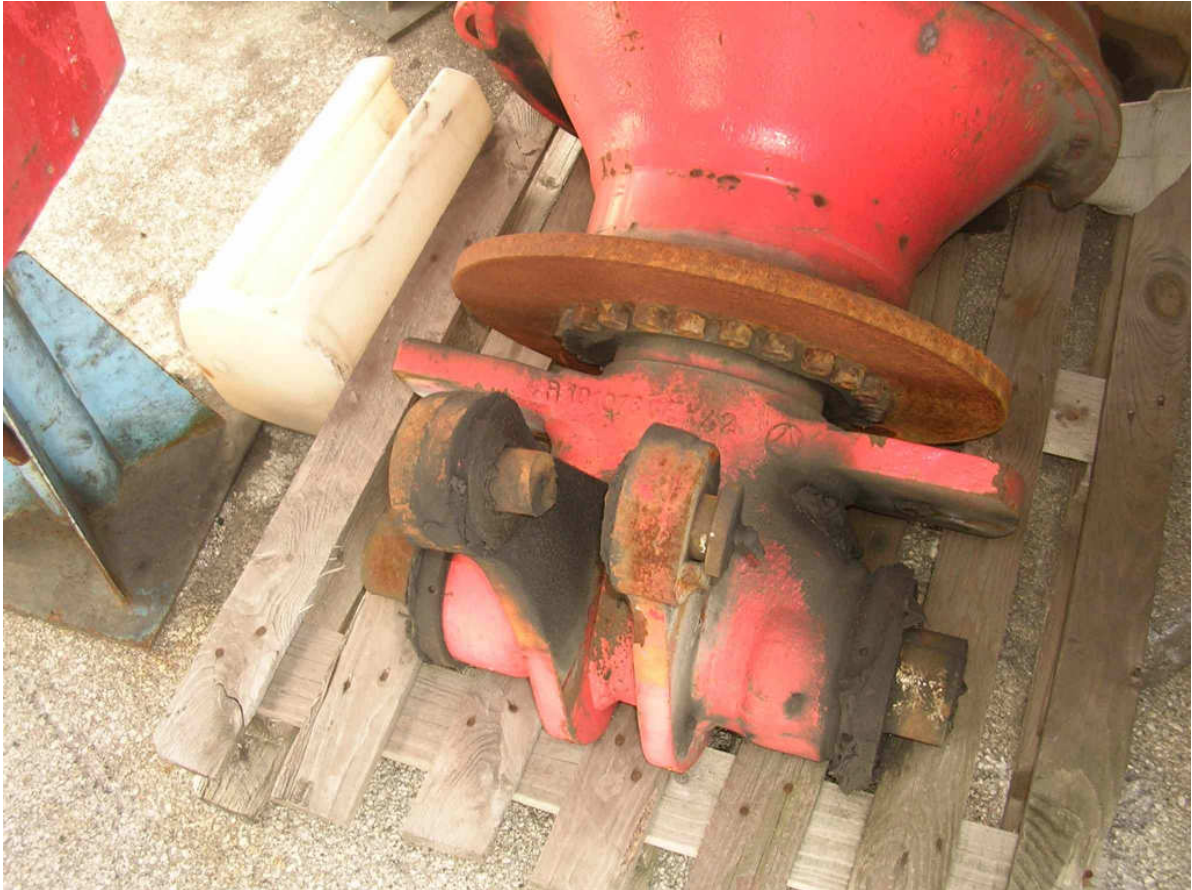
FOTO 6 – DEFORMAZIONE BLOCCO ALLOGGIAMENTO ASSE VERTICALE – N. 611

Nella macchina n° 611 è da sostituire anche il blocco di alloggiamento dell'asse verticale dello sterzo, deformato presumibilmente al momento della rottura del supporto.

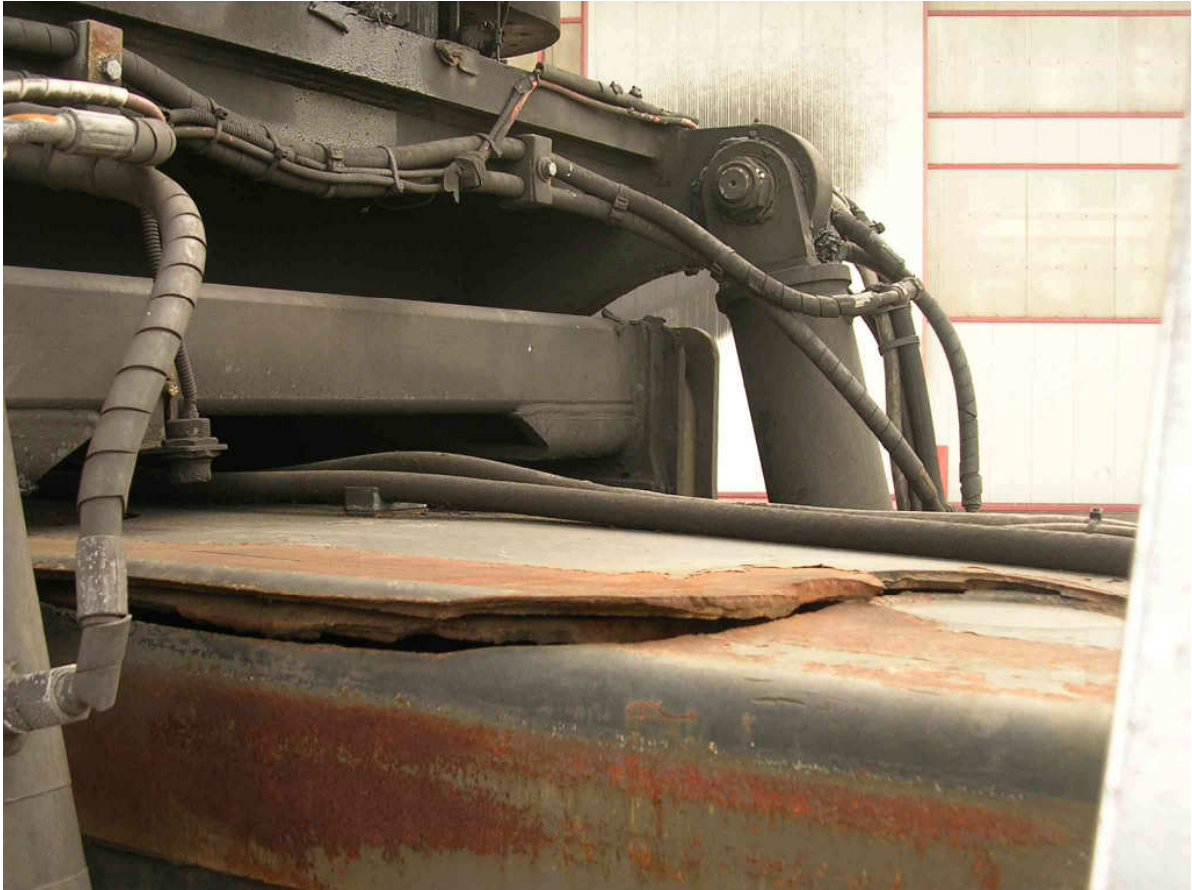
1. una frattura della lamiera esterna di rinforzo del corpo centrale che coinvolge la lamiera sottostante facente parte della sezione principale; la struttura appare fortemente deformata (foto 7);
2. diverse ammaccature delle parti dei telescopi, in particolare alle estremità.

FOTO 7 - FRATTURA DEL CORPO SPREADER – N. 611
